# Anlage 1

## Grundrissdarstellung der betroffenen Decken- und Stützenbereiche mit erhöhter Chloridbelastung

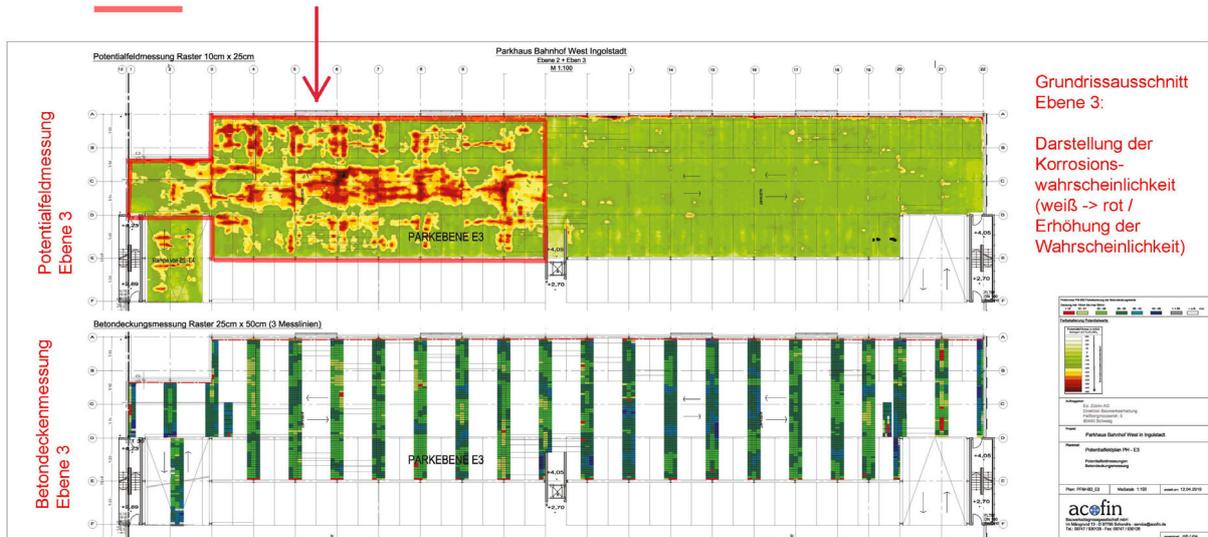
Potentialfeldmessung Ebene 3  
 mit Feststellung der unvorhergesehenen technischen notwendigen Maßnahme:  
 Erneuerung Hösch-Additiv-Decke (Ebene 3)

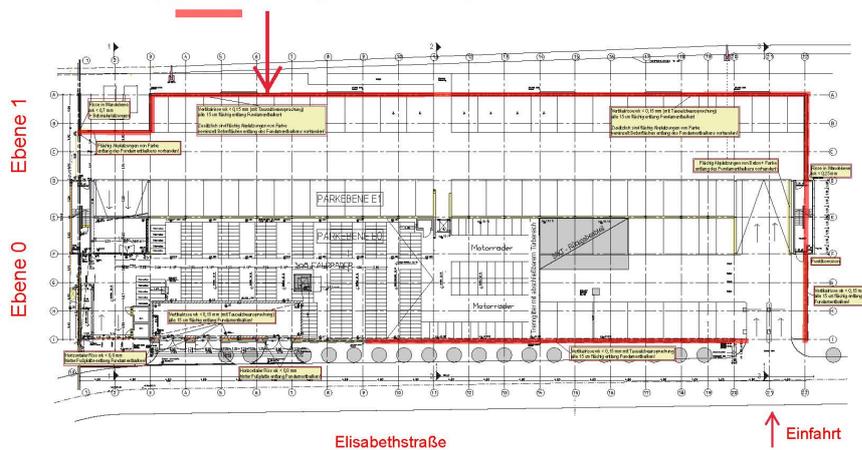
Erhöhter Chlorideintrag Ebene 0 und Ebene 1 im Stützenanschlussbereich  
 mit Feststellung der unvorhergesehenen technischen notwendigen Maßnahme:  
 Erneuerung \_ Instandsetzung Sockelbereich (Ebene 0 und Ebene 1)
