Bauvorhaben: Turm 101 Hauptbahnhof Ingolstadt
Rückbau des bestehenden Bahnhofsgebäudes

2. Artenschutzrechtliche Voruntersuchung

erstellt im September 2021

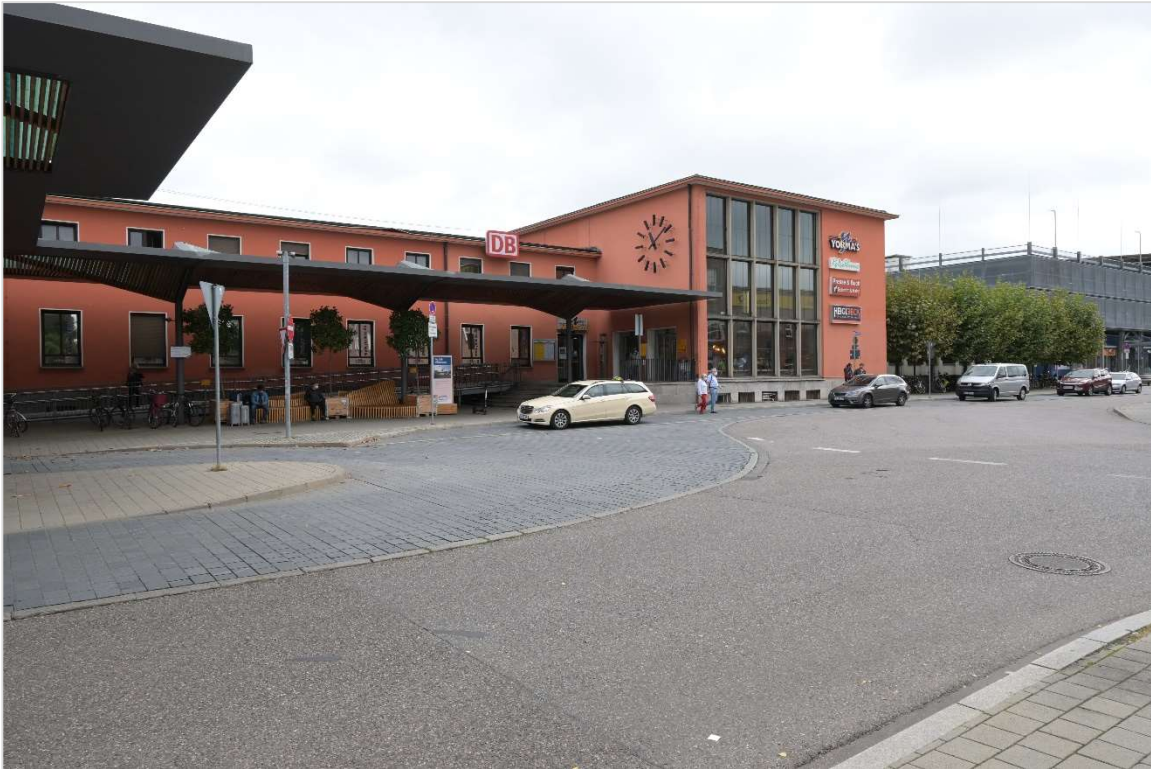
Abb.2: Derzeitiges Gebäude des Hauptbahnhofes Ingolstadt.

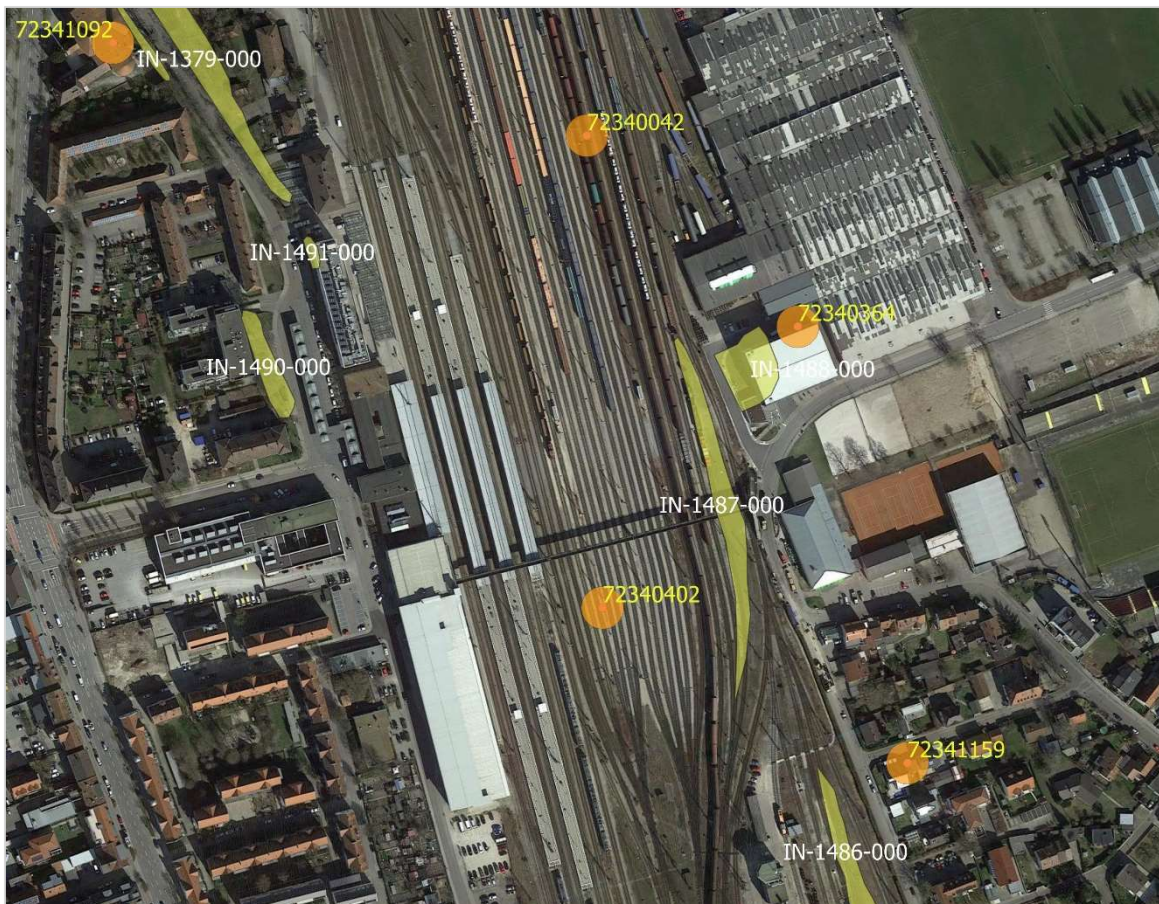
Abbildung 3 zeigt die Lage des derzeitigen Hauptbahnhofgebäudes zu wertgebenden Strukturen im innerstädtischen Bereich. Wobei es sich bei den flächig dargestellten, amtlich kartierten Bereichen im Umfeld des betroffenen Gebäudes in erster Linie um Einzelgehölze und Baumgruppen handelt, die in keinem funktionalen Bezug zum Eingriff stehen.

Die im Umfeld des Hauptbahnhofes liegenden Punktnachweise aus der ASK beziehen sich auf überwiegend veraltete Nachweise von Schmetterlings- und Laufkäferarten, die ebenfalls keinen Lebensraumbezug zu dem zu begutachtenden Bahnhofsgebäude haben.

Abb.3: Flächen aus der Biotopkartierung und Punktnachweise aus der ASK (Bayerisches LfU, Augsburg).

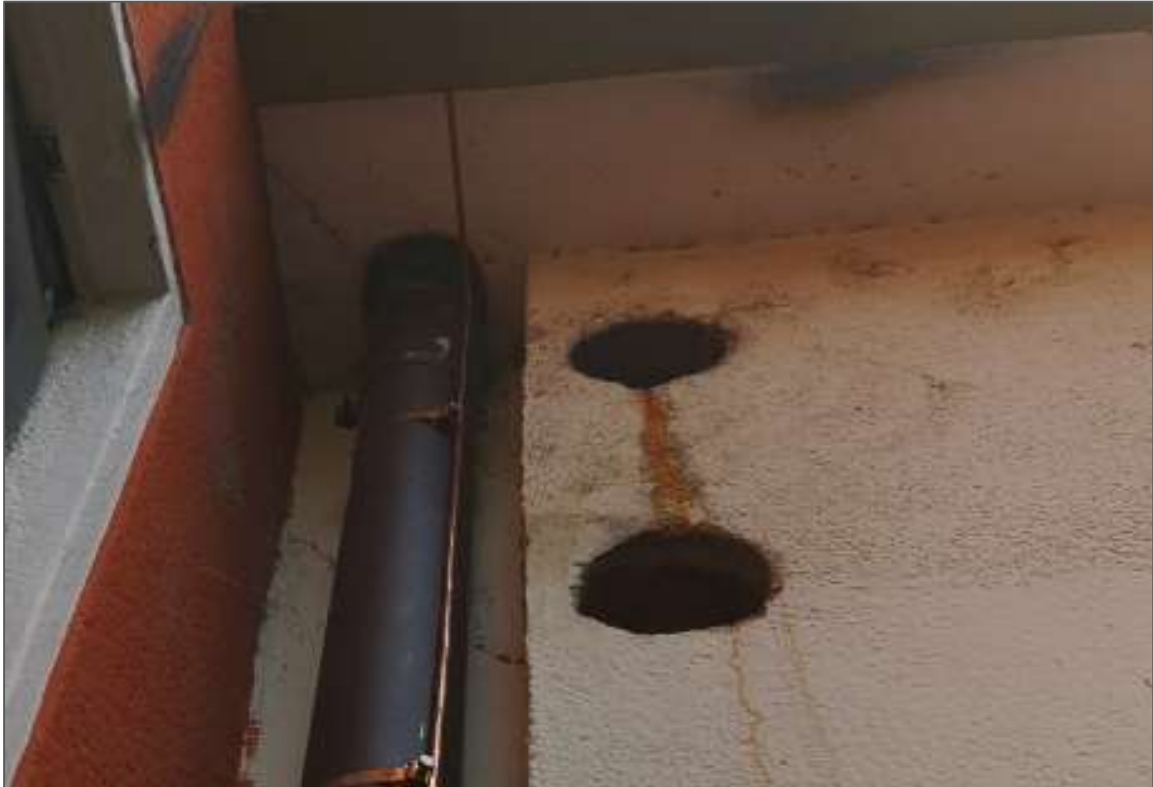
Obwohl für Fledermäuse geeignete Strukturen vorhanden sind (Jalousiekästen, Zugänge zu Kellerräumen), konnten keine hängenden Tiere bzw. Spuren (Kotpellets) nachgewiesen werden. Der Grund hierfür ist wohl in der permanenten Beleuchtung des gesamten Gebäudekomplexes zu suchen, der für die im näheren Umfeld vorkommenden Fledermausarten nicht attraktiv erscheint.

Abb.5: Fallrohr und Fassadenöffnungen mit Verbindung zur Entlüftung des WC der Bäckerei.

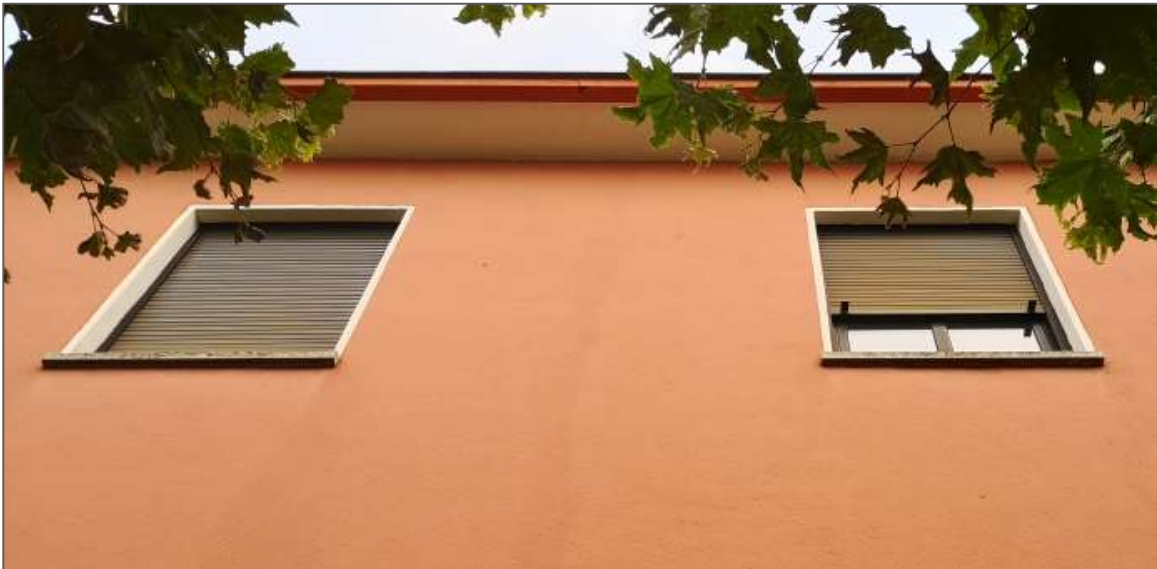
Abb.6: Fenster mit Jalousie im 1. OG.

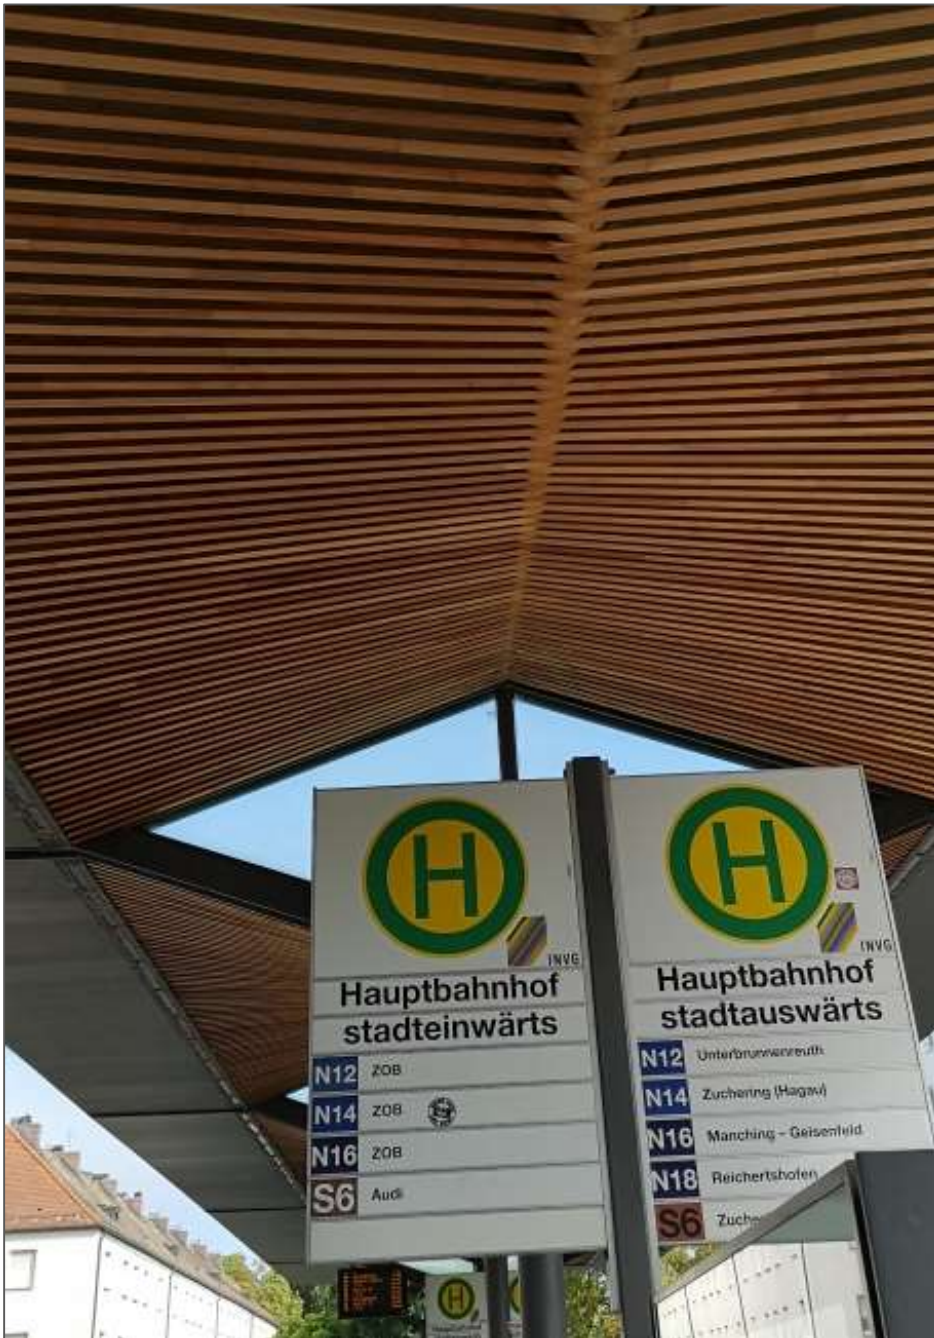
Alle, unter 1.3 dargestellten, potentiellen Fledermaushabitate blieben, auch bei der wiederholten Begutachtung im September 2021, ohne Befund.

Abb.7: Lamellenförmige Dachkonstruktion im Bereich der Bussteige.

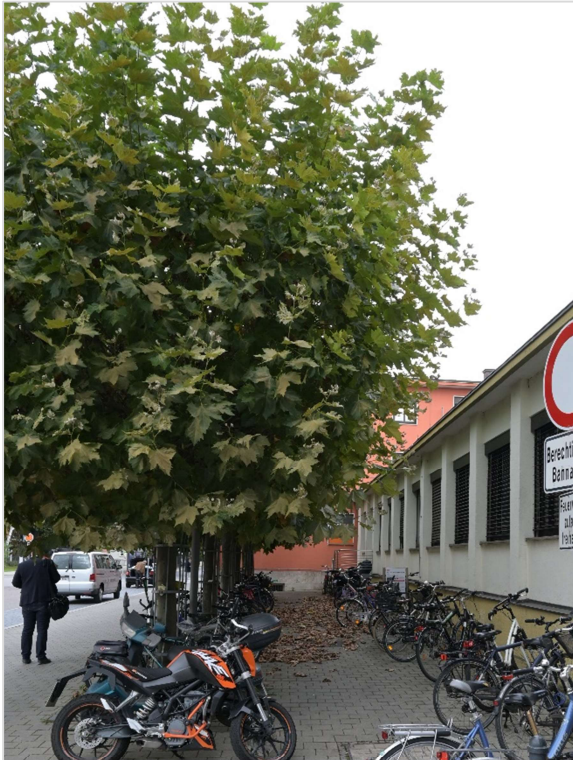
Abb. 8/9: Platanen im Westen des Bahnhofsgebäudes.

Die zu begutachtenden Gehölze sind alle vital, ohne nennenswerten Totholzanteil. Es finden sich keine wertgebenden Lebensraumstrukturen wie Rindenspalten oder Spechthöhlen, die auf ein Vorkommen von planungsrelevanten Fledermaus-, Brutvogel- oder Insektenarten hindeuten. In den belaubten Baumkronen konnten keine Vogelnester und somit kein Nachweis auf Brutaktivität erbracht werden, was ganz offensichtlich dem regen Verkehrsgeschehen vor dem Bahnhofsgebäude geschuldet ist.
